Unser aktuelles Projekt:

Die Sanierung des Freskos

Kloster Knechtsteden

Förderverein für das Missionshaus Knechtsteden e.V.

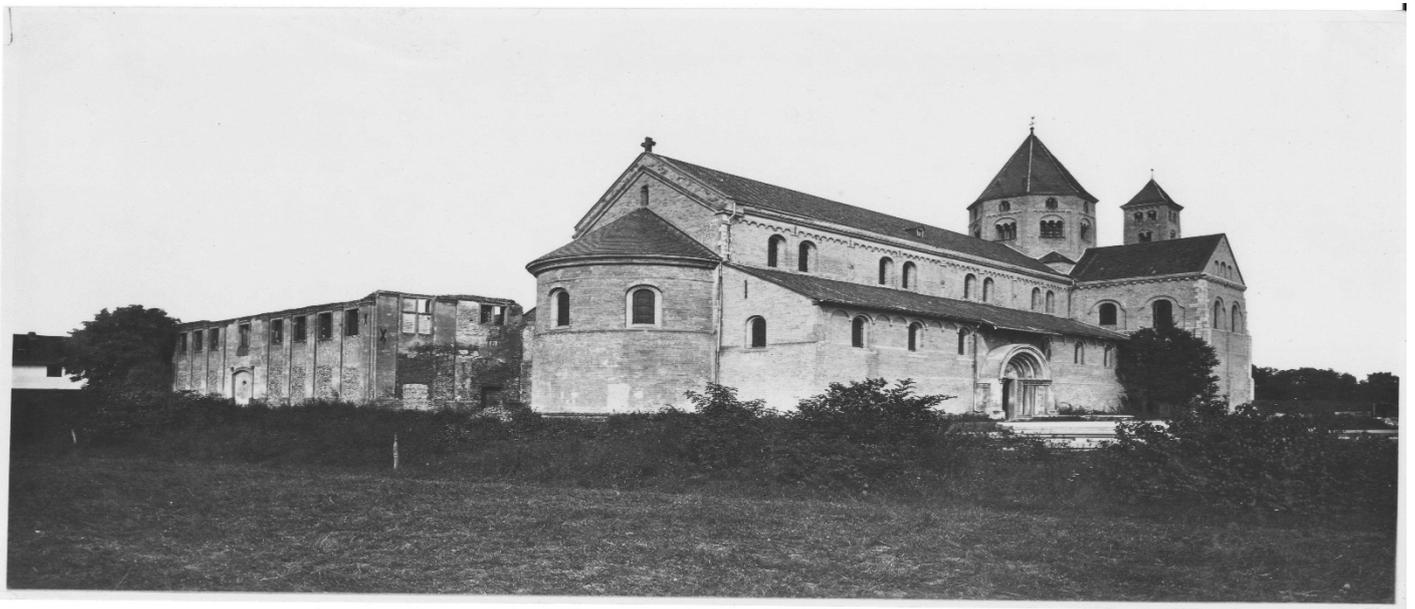
Das obere Foto zeigt die Basilika in der noch „spiritanerlosen Zeit“ um das **Jahr 1890** nach der Wiedereröffnung.

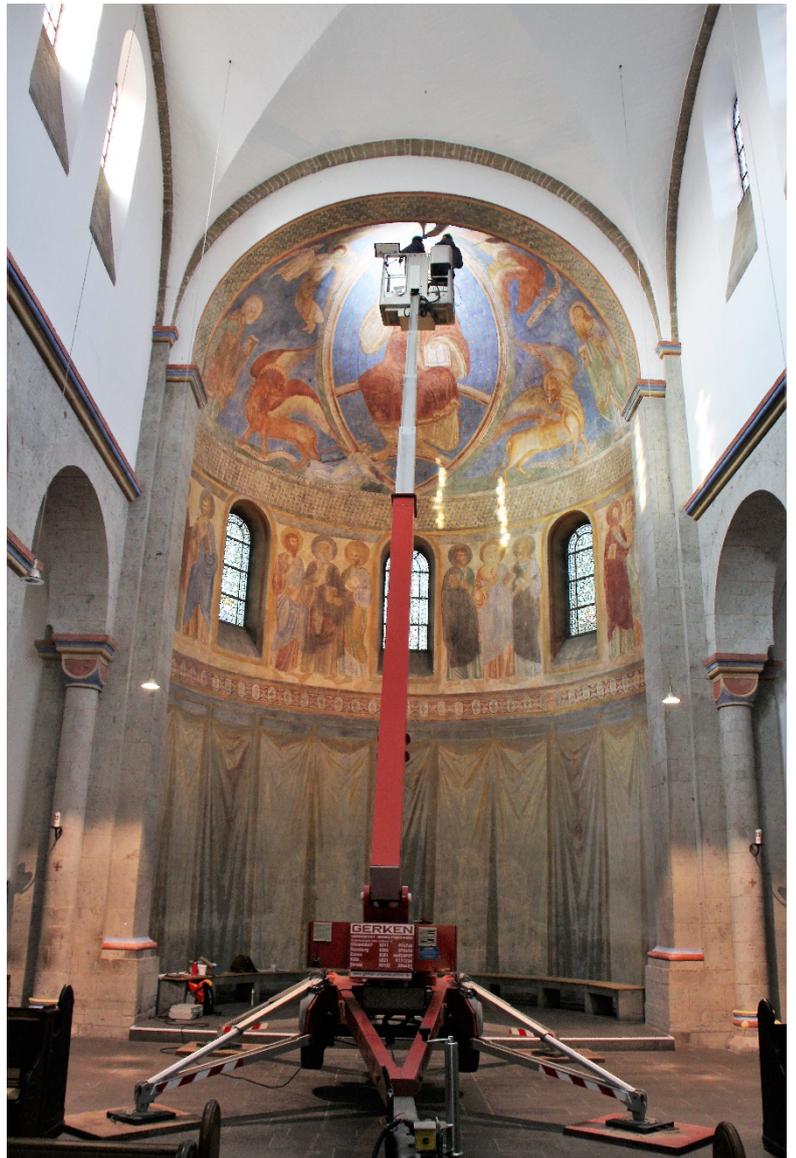
Im Februar 2018 arbeiteten zwei Restauratoren von einer mobilen Arbeitsbühne am Fresko (Foto rechts).

Zum einen wurden die vorhandenen Schäden mit den 2014 dokumentierten Schäden abgeglichen und es wurden neue **Schäden** aufgenommen und kartiert.

Im Vordergrund der Maßnahme stand auch die **Festigung von lockeren Malschichten**, da sich Malschichten schollenartig gelöst haben.

Als größerer, neuer Schaden, wurden **Wandrisse** links und rechts des mittleren Apsis-Fensters festgestellt.

Ferner wurde das Fresko gereinigt, **Schmutz** und Spinnweben wurden abgesaugt.

Als weitere Maßnahme wurde daher beschlossen, die Risse im Bereich des Freskos zu verkitten und zu retuschieren.
